<原著論文> 東日本大震災による真壁・佐原重要伝統的建造物群保存地区における 町家と土蔵の被害調査研究

THE DAMAGE INVESTIGATION RESEARCH OF WOODEN TOWNHOUSES AND
STOREHOUSES IN MAKABE AND SAWARA IMPORTANT PRESERVATION DISTRICTS
FOR GROUPS OF TRADITIONAL BUILDINGS BY THE TOHOKU EARTHQUAKE

和文要旨：本研究において、東日本大震災により重要伝統的建造物群保存地区真壁・佐原の町家や土蔵の被害が大きかった要因は、軟弱地盤の影響であったことを明らかにした。また佐原の保存修理工事についての分析を行った結果、町家の屋根をガイドライン工法、基礎をベタ基礎工法とすれば、震度5強程度までは、耐震補強が行われなくても損傷を防げる可能性が高いことを明らかにした。また本研究の成果を踏まえ、関東の土蔵の特徴を生かした屋根及び外壁の保存修理工法の試案を作成した。

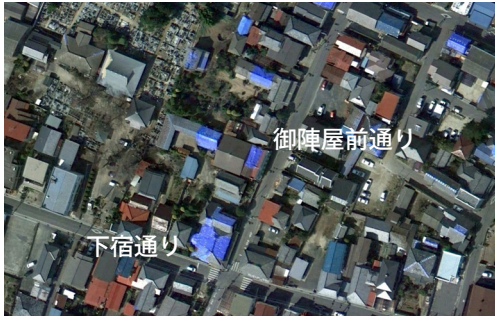
写真1 真壁 2011/3/29 の屋根損傷状況 (google earth pro)

※写真1・写真2のデータを利用しビニールシートの範囲を屋根損傷率として求め、屋根伏図に記入している

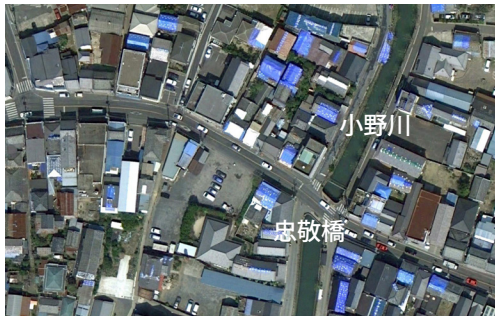
写真2 佐原 2011/3/29 の屋根損傷状況 (google earth pro)

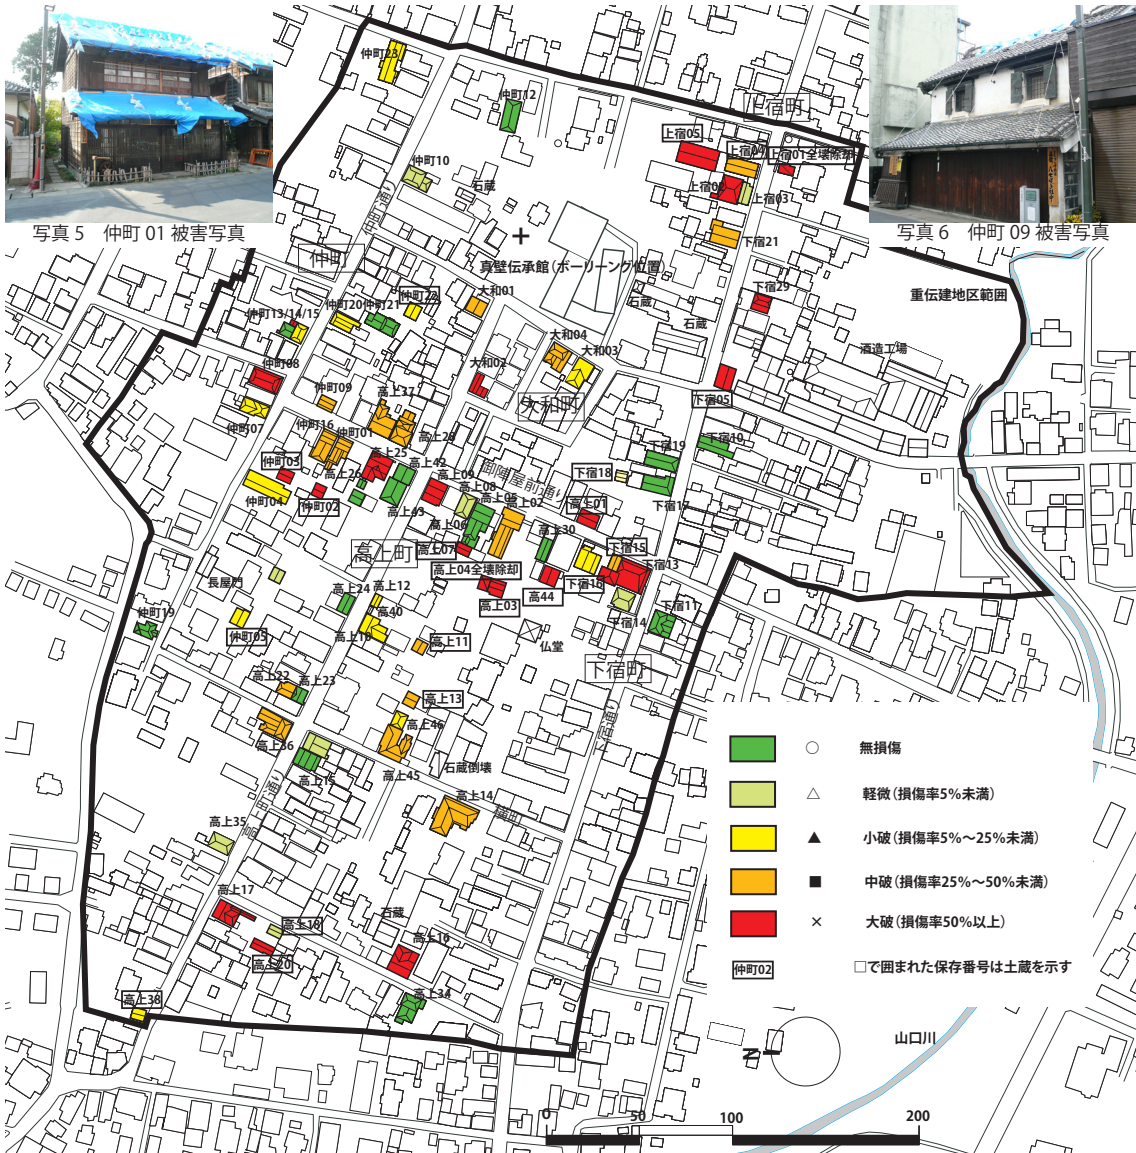
図2 真壁屋根損傷分布図〔町家・土蔵〕(出典：真壁保存地区計画図を基に編集)

図 3 を参照すると、町家では、中破・大破の建物は、御陣屋前通りを中心とした地区に集中している。この地区は特定建築物が多く集中している地区でもある。

また東西の通りが3、南北の通りが5あり、町家は南北の通りと東西の通りに面して建てられている。南北方向の通りに被害が多い。これは南北方向の通りに店を構えている町家が多い為で、2.2- 調査地区の概要 - で示したように、間口方向に耐震要素がないことや剛性の低い建物の形式が被害を大きくしたものと考えられる。

表5で年代別に損傷率を比較すると、町家全体の大屋根の損傷率は約69%となっている。各年代別においても概ね64~79%となっており、時代による大屋根の損傷率の差は大きくはない。ただし、大屋根は明治・大正時代の建物は瓦の落下した建物が多いが、昭和以降の建物は落下したものは無く、瓦のズレ程度で済んでいる。

角地に面している建物が3棟(下宿13、高上9、仲町8)大破している。いずれも道路側両方向に耐震要素である土壁が無く偏心し屋根に被害を出したと思われる。

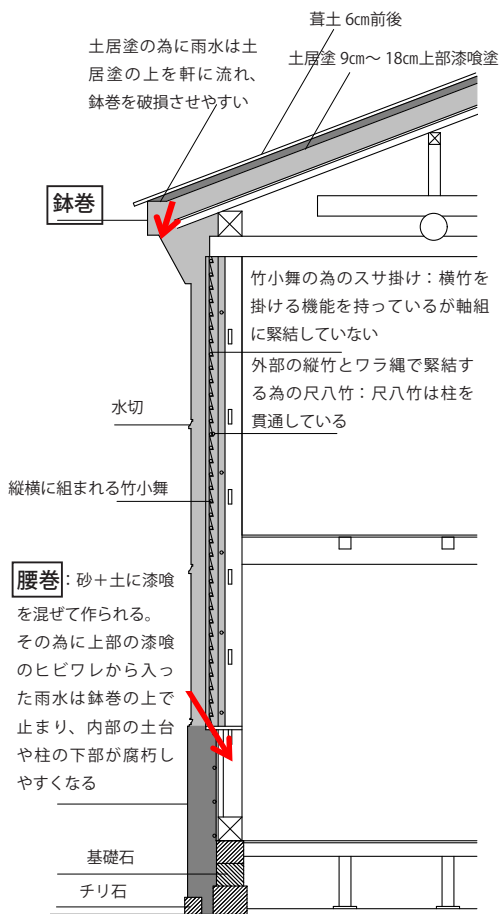
図 6 関東の一般的な土蔵断面図

鉢巻の被害については次の要因が考えられる。関西系の土蔵は軒下に垂木が表れているが、大火の多い関東では延焼防止の為に、垂木や軒下を土壁で塗籠る。この軒先を鉢巻と呼ぶが、屋根は瓦の土葺き (60mm) の下に防水の為に漆喰で塗られた土居塗 (90mm ~ 180mm) があり、浸み込んだ雨水が土居塗の上を流れ、軒先にある鉢巻を腐朽させ、地震により鉢巻の土壁が落下したと考えられる。また関東の土蔵は、防火のために、腰巻という土壁が塗られる。腰巻には防水の為に漆喰を混ぜた土で塗られるために、上部の土壁のヒビワレから侵入した雨水が腰巻で止水され、内部の土台や柱の根元を腐朽させる [図 6 参照]。また床下換気口を防火のために設けないために、地面に漆喰を塗布しているが、漆喰が経年劣化し、地面からの湿気を防止できず、土蔵の土台や軸組が腐朽する。長周期になった要因は腰巻と換気口を設けない影響と考えられる。

土塗壁の脆弱性について「土蔵の土壁は厚いが、耐震要素として効果のある土壁部分は厚みの 1/3 程 (約 8cm) で、残りの 2/3 (約 16cm) は軸組の架構の外側にあり、ひび割れを防ぐ為の竹小舞のみで、外部の土壁は、地震動による軸組の変形による損傷が起きやすい。」と坂本 功¹⁶⁾ は述べている。軸組の外側にある土壁は、地震によるわずかの層間の変形で外壁の損傷が発生し、損傷が起きやすい。この土壁の脆弱性が外壁に損傷が多い原因である。

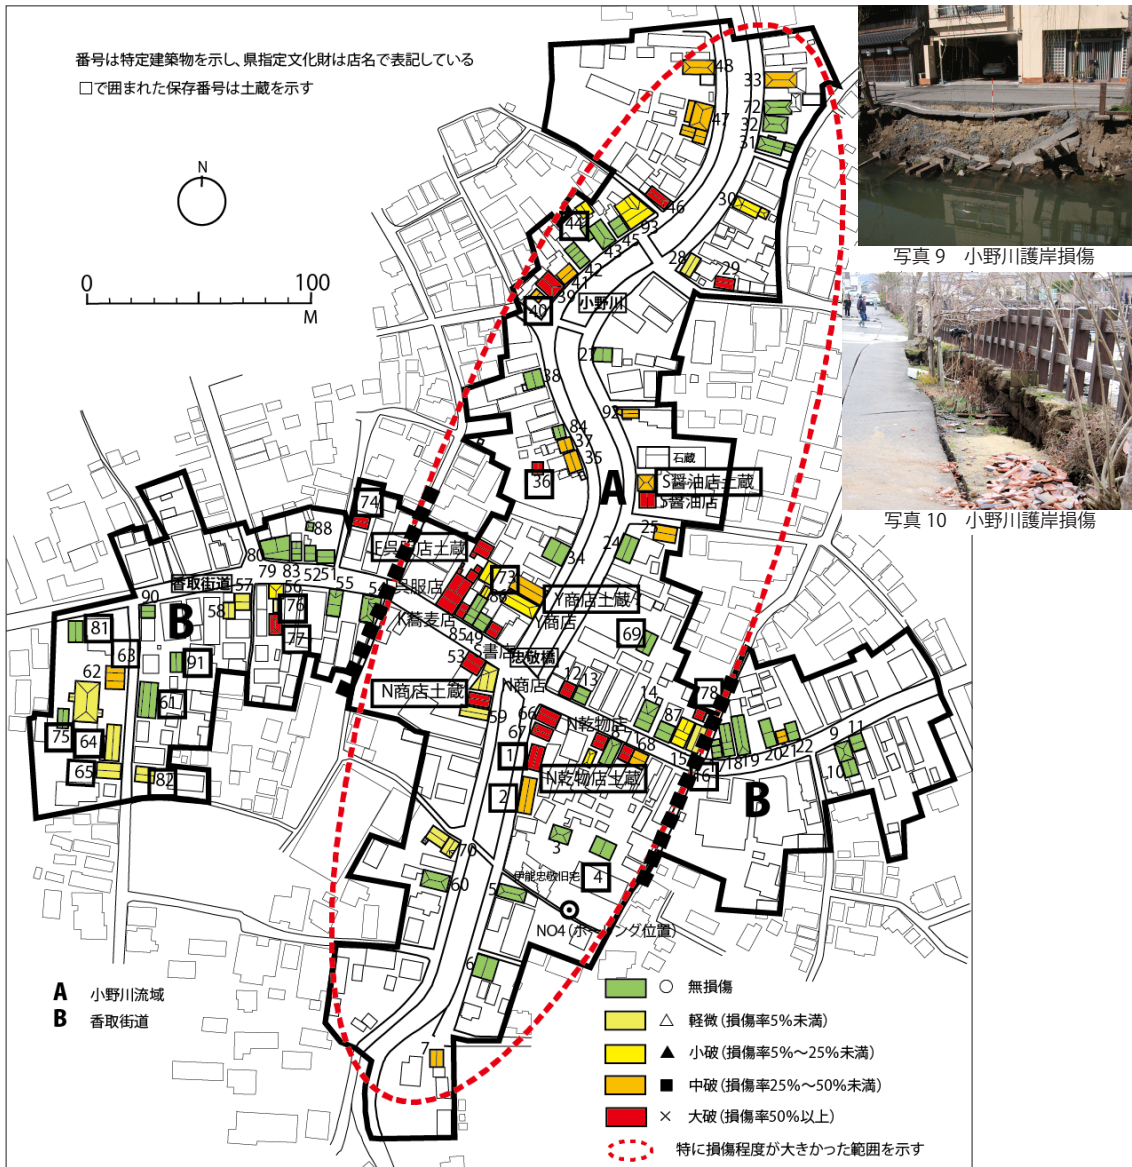
図7 佐原屋根損傷分布図〔町家・土蔵〕(出典：佐原保存地区計画図を基に編集)

佐原は、保存修理工事が進んでいた為に、地区別・年代別と共に、保存修理工事の有無で分類した。図7を見ると中波や大破している建物の多くが忠敬橋周辺から下流域に分布していることが判る。表9の地区別分類で見ると、小野川流域(A)が香取街道(B)に比べて約37%損傷率が高くなっている。小野川流域の軟弱地盤の影響であると考えられる。小野川流域(A)においては中破以上の建物が24棟に上り、多くが屋根瓦を崩落させている。図8、表9を見ると小野川流域(A)においても軽微の範囲内の町家が、26棟ある。修理履歴不明の県指定文化財2棟を除き、全てに保存修理工事が行われている。香取街道(B)は3棟に保存修理工事がなされないまま軽微な損傷内であるのは、地盤の影響と考えられる。土蔵は小野川流域(A)と香取街道(B)では損傷の違いは大きくない。表10の時代別分類では、町家は昭和期以降の建物が6棟、土蔵は1棟であるので、昭和以降の建物が少なく時代別による損傷の考察は行わなかった。

ボーリング資料より固有周期を求めた結果、小野川沿いは限りなく第三種地盤に近い軟弱地盤であった。本震で佐原は震度 5 強 (計測震度 * 5.4) 最大加速度が 304gal を計測した。小野川沿いと香取街道沿いでは町家の屋根損傷率に明らかな違いが見られ、小野川沿いの町家は屋根損傷率約 60%、土蔵は約 87% の屋根損傷率であり、この損傷率は真壁とほぼ同様の損傷率で、軟弱地盤においては屋根の損傷率は非常に高くなるという結果を得た。

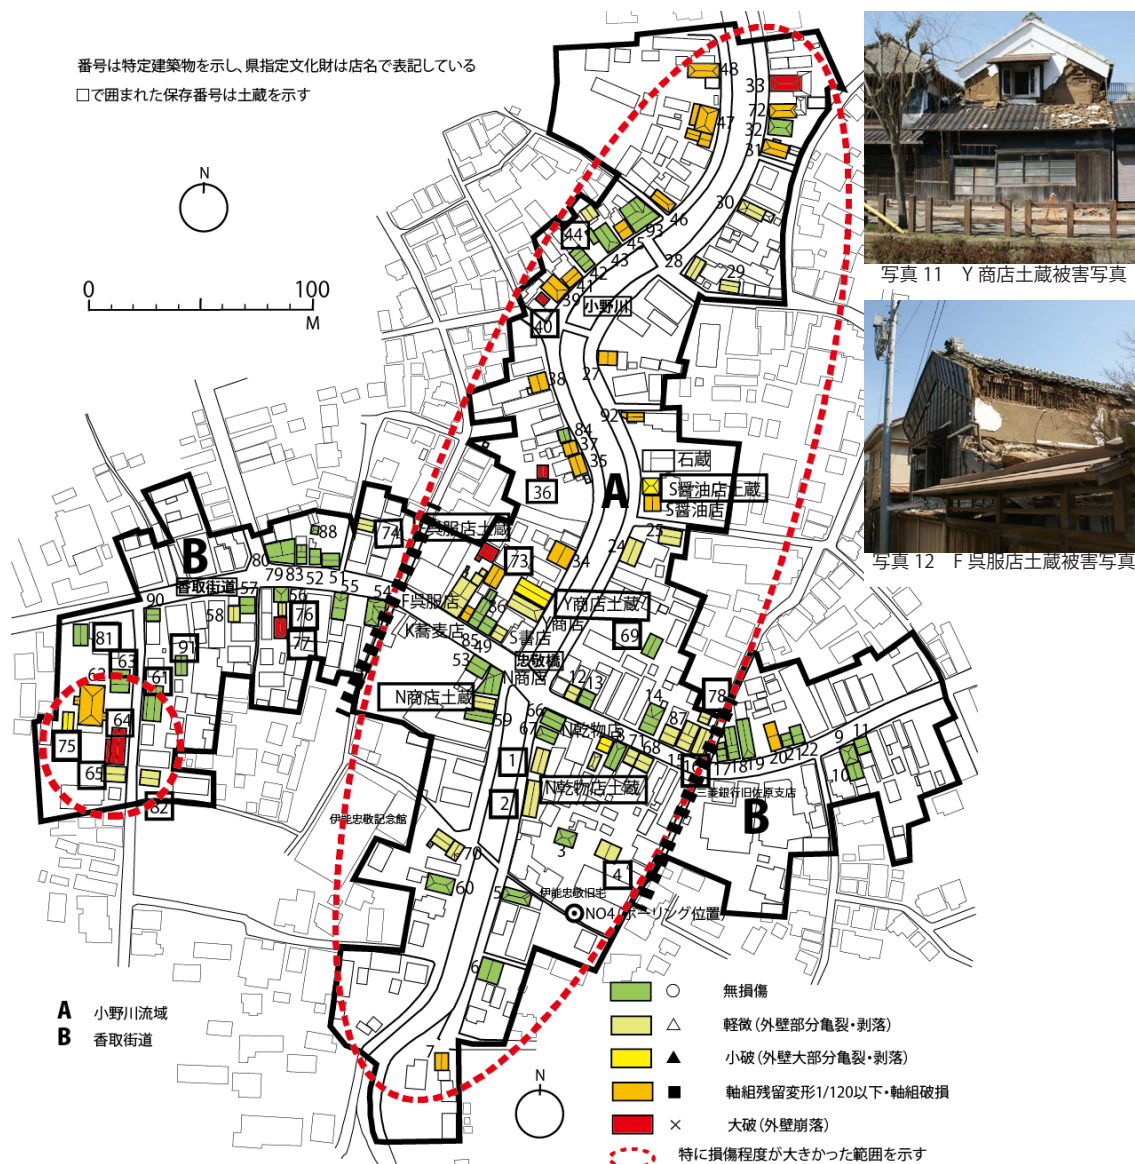
図 10 佐原外壁・軸組損傷分布図 [町家・土蔵] (出典：佐原保存地区計画図を基に編集)

図 10 を見ると、屋根損傷に比べて、外壁・軸組損傷は小野川の下流に集中していることが判る。下流では中破している建物が多く見られる。これは液状化現象の影響で小野川護岸が壊れ、宅盤が川の方向へずれていったことによる影響である。[写真 9・10 参照] 多くが、下屋部分の宅盤がズレ、軸組に歪が出たことによる損傷である。

町家の被害はその影響以外はほとんど見られないが、土蔵は地区による損傷の差は見られない。土蔵は軸組の変形よりも、外壁の被害がほとんどである。真壁と同様に妻壁の隅角部、鉢巻を中塗り壁から剥落させているものも多く見られる。

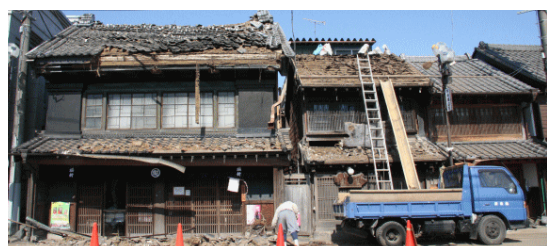
写真 13 左 2 棟は F 呉服店・K 蕎麦店である。右側 2 棟(特定建築物保存番号 85・49)は瓦のガイドライン工法

写真 13 は忠敬橋付近の被害写真で、左 2 棟は県指定文化財、右 2 棟はガイドライン工法で保存修理工事が行われた建物である。県指定文化財の 2 棟は屋根が全面的に崩落し、ガイドライン工法の 2 棟は無損傷であり損傷の違いが明らかである。

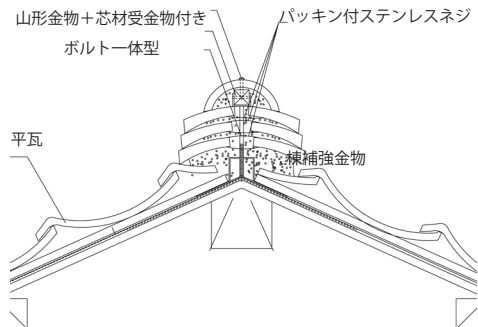
図 11 ガイドライン工法

開発された空葺きの「瓦屋根標準設計・施工ガイドライン」¹⁷⁾(以下ガイドライン工法と記す※平部分の瓦は全数釘留をし、棟瓦は専用のボルトで棟木と緊結する工法) [図 11 参照]を積極的に工法として推薦するようになってきており、10棟の建物に採用されていた。

3.3.2- 建設年代と屋根損傷 - で述べた通り、関東では昭和期以降引掛け瓦葺工法が普及したが、平成 7 年度から始まった保存修理工事では、建築基準法以後の引掛け瓦参考工法により施工されており、それについての考察を行う。瓦の施工方法は、戦後になり建築基準法（昭和 25 年）施行令 39 条で規定されたが、引掛け瓦葺工法についての具体的な施工基準は定められなかった。昭和 46 年になり、建設省告示第 109 号で初めて設計基準が定められた。その基準は、平瓦は軒先やケラバから 2 列は釘止めとし、棟瓦も棟木と銅線で緊結するようになり、地震によるズレや落下は改善された。しかし、平成 7 年（1995）の阪神淡路大震災においては、多くの瓦屋根や棟瓦が落下したことにより、再び瓦屋根工法の耐震性の問題が指摘された。平成 13 年になり、独立行政法人日本建築センター監修のガイドライン工法が発行され、980gal（1G）の最大加速度でも被害が発生しない耐震化工法が完成した。佐原においては引掛け瓦葺工法で施工された約 3 割は損傷したが、ガイドライン工法は全て無損傷であり、第三種地盤においても効果が高いことが判った。
