東日本大震災による RC 建築物の被災度区分判定調査

野村昌弘

京都大学 工学研究科

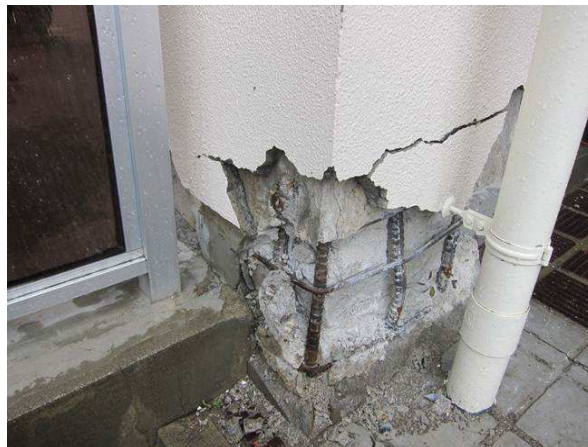
- 北棟 A および北棟 B、南棟 B については建物全体の損傷は軽微であり、建物の健全性は保たれている。ただし、ひび割れが生じている壁や柱に関しては修復が必要である。
- 南棟 A については両側柱付壁(階段室)の被害が最も大きく損傷度Ⅱであった。被災度は小破に近い中破である。耐震壁や柱の損傷が多いため、適切な復旧を行うことが望ましい。
- 渡り廊下については 1 階柱脚部の曲げ圧壊が顕著にみられ、柱 2 本はカバーコンクリートが大きく剥落し鉄筋が座屈している。また、柱頭の梁にはせん断破壊が生じているものもある。今後の余震等で、柱頭部において塑性ヒンジが形成された場合、または 2 階の柱梁接合部に損傷が発生した場合、崩壊機構が形成され倒壊の恐れがある。損傷が深刻で、補強により所要の耐震性能を得ることが困難と考えられるが、詳細調査の結果によっては復旧も可能である。

写真1 損傷度Ⅴの柱

「応急措置または応急復旧」に該当するものは、被災により水平耐力および鉛直力支持能力がかなり低下している建築物、および、被災前の耐震性能がかなり低かったと想定される建築物である。余震等による被害の進行を防止するために、必要に応じて鉛直支持部材の設置などの応急措置あるいは応急復旧を行い、速やかに耐震診断等の詳細な検討を行い恒久復旧の要否の判定を行う必要がある。この場合、余震等に対する危険性を考慮して、原則として恒久復旧がなされるまでは当該建築物の全体あるいは危険箇所を使用禁止とする。^[1]
