## 2011年東北地方太平洋沖地震津波後の蒲生干潟の地形変遷その11

Change of Topography after the tsunami of the 2011 off the Pacific coast of Tohoku Earthquake at the Gamou Lagoon, The 11

要約；2011年東北地方太平洋沖地震に伴って発生した津波によって、七北田川河口に広がる蒲生干潟はその姿を大きく変えた。震災後3年間で大きく変動したのち安定した干潟内部の汀線は、その後もほぼ安定な状態を保っていた。今回の調査では、導流堤通水部や河口にかけての防潮堤の工事が完了し、潟湖の形が安定していることが明らかになった。

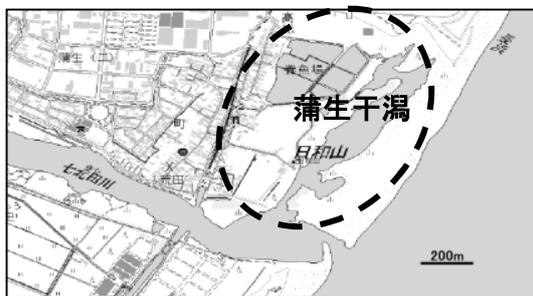
図1 蒲生干潟の位置(汀線は震災前のもの)

調査は仙台市北部を流れる七北田川河口域に位置する蒲生干潟で行った(図1)。河口域北側に広がる太平洋に面した外浜、砂州およびその内側に位置する潟湖の周辺を調査範囲とした。調査方法

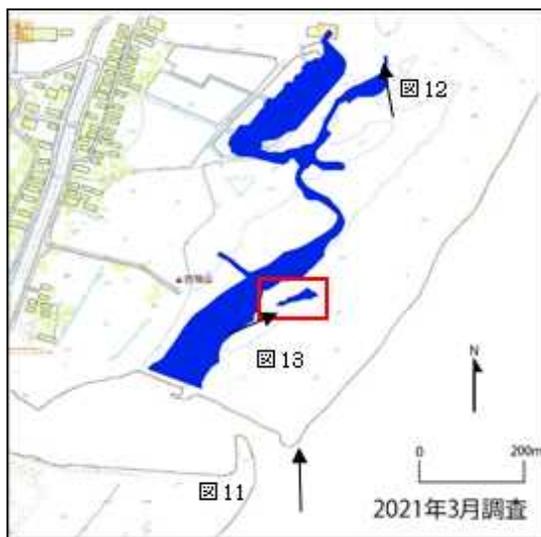
図10 3月のGPS簡易測量結果

図10はGPS簡易測量による3月の汀線である。潟湖最北部は2021年2月まで水が干上がっていたが、今回の調査では潟湖が出現していた(図12)。また、南東側潟湖は2月の調査に続き分断していた(図10□部分、図11□部分、図13)。

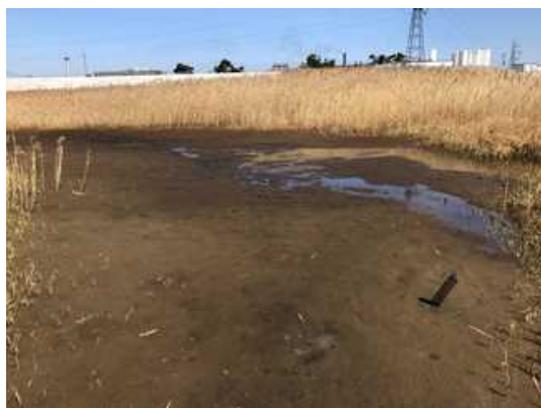
図12 潟湖最北部

七北田川河口付近(図12)では右岸砂州が大き

く張り出していた。また、2月調査時に大きく張り出していた左岸砂州は見られなかった。

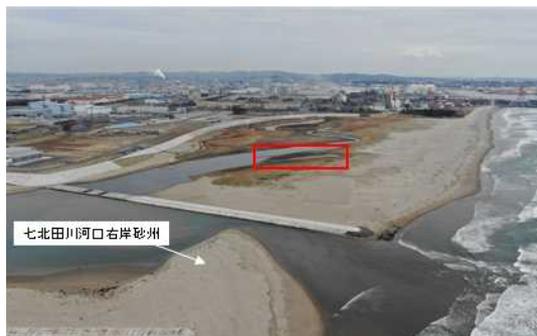
図15 潟湖全体

図14はGPS簡易測量による4月の汀線である。潟湖最北部は、3月の調査では潟湖が出現していたが、今回の調査では水が干上がっていた(図16)。また、南東側潟湖は3月調査まで分断していたが、今回の調査ではつながっていることが確認できた(図14□部分、図15□部分、図17)。

七北田川河口付近(図15)では右岸砂州が大きく張り出していた。また、前回調査時同様に左岸砂州は見られなかった。

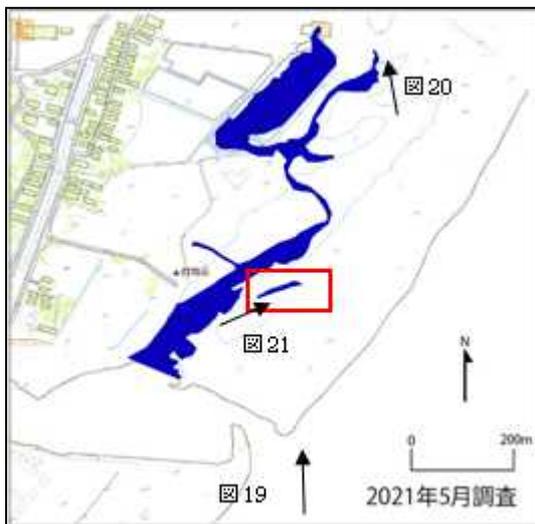
図18 5月のGPS 簡易測量結果

図18はGPS簡易測量による5月の汀線である。潟湖最北部は、4月調査では潟湖が干上がっていたが、今回の調査では潟湖が出現していた(図20)。また、南東側潟湖は4月調査でつながっていたが、

今回の調査では分断していた（図18□部分、図19□部分、図21）。

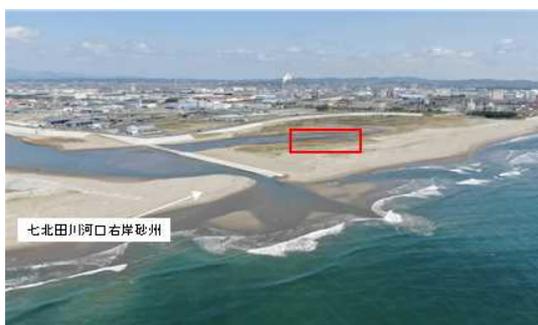
図19 潟湖全体

七北田川河口付近（図19）では右岸砂州が大きく張り出していた。また、前回調査時同様に左岸砂州は見られなかった。

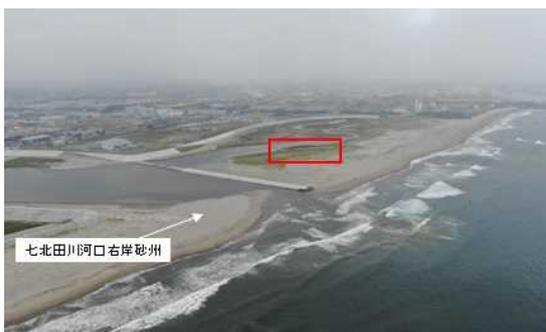
図 23 潟湖全体

図22はGPS簡易測量による6月の汀線である。潟湖最北部は、5月調査と同様に、今回の調査でも潟湖が出現していた（図24）。また、南東側潟湖は4月調査で分断していたが、今回の調査ではつながっていた（図22□部分、図23□部分、図25□部分）。潟湖南西側では、今回水がたまり、潟湖が広がっている状況が見られた（図25□部分）。

七北田川河口付近（図23）では右岸砂州が大きく張り出していた。また、前回調査時同様に左岸砂州は見られなかった。

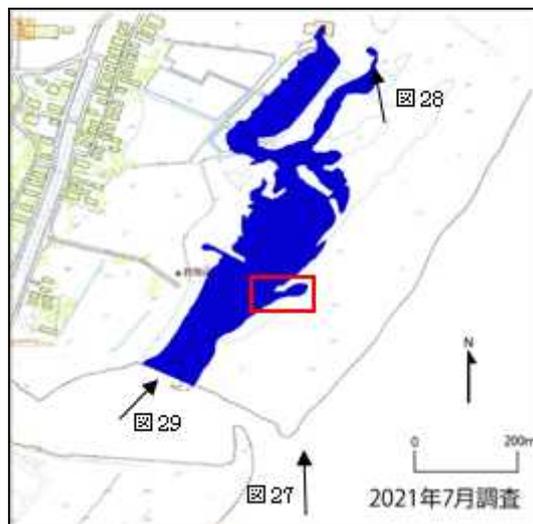
図26 7月のGPS 簡易測量結果

図26はGPS簡易測量による7月の汀線である。潟湖最北部は、6月の調査と同様に、今回の調査でも潟湖が出現していた(図28)。また、南東側潟湖は6月調査と同様に、今回の調査でもつながっていた(図26□部分、図27□部分、図29□部分)。

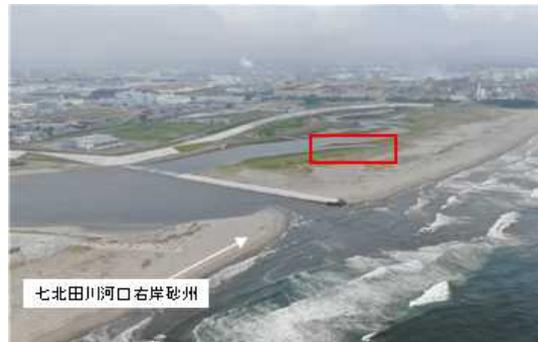
図 27 潟湖全体

七北田川河口付近(図27)では右岸砂州が大きく張り出していた。また、前回調査時同様に左岸砂州は見られない。

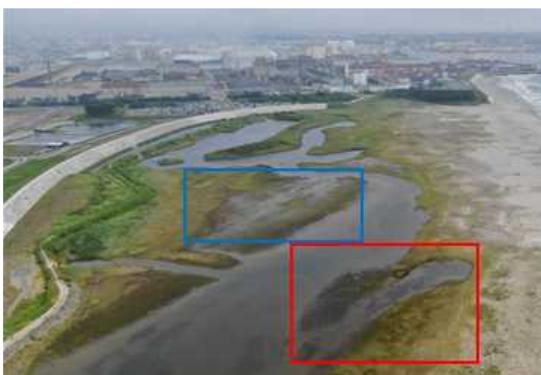
図 29 潟湖南西側

潟湖南西側では、6月の調査と同様に水がたまり、潟湖が広がっている状況が見られた(図29□部分)。

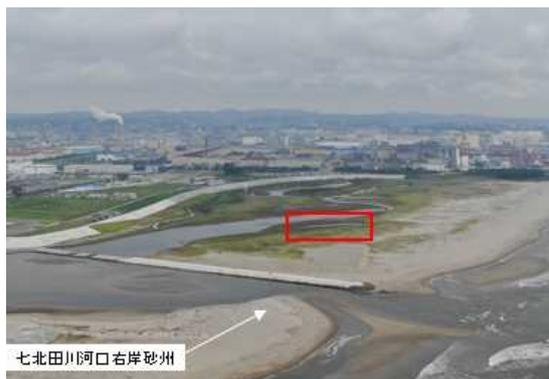
図 31 潟湖全体

図 30 は GPS 簡易測量による 8 月の汀線である。潟湖最北部は、7 月調査と同様に、今回の調査でも潟湖が出現していた (図 32)。また、南東側潟湖は 7 月調査と同様に、今回の調査でもつながっていた (図 30 □部分、図 31 □部分、図 33 □部分)。潟湖南西側では、7 月の調査と同様に水がたまり、潟湖が広がっている状況が見られた (図 33 □部分)。

七北田川河口付近 (図 31) では右岸砂州が大きく張り出していた。また、前回調査時同様に左岸砂州は見られない。

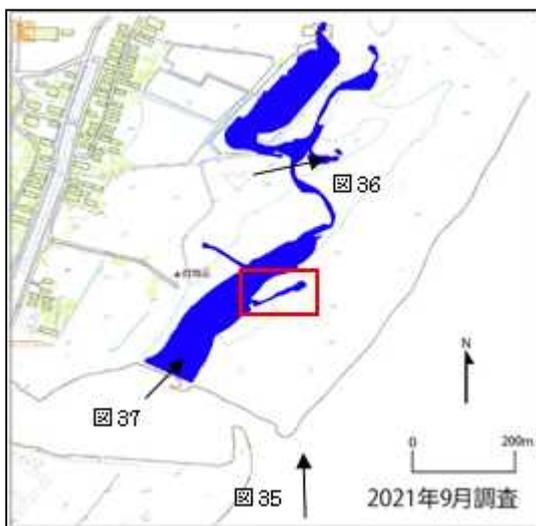
図34 9月のGPS 簡易測量結果

図 34 は GPS 簡易測量による 9 月の汀線である。潟湖最北部は、8 月調査と同様に、今回の調査でも潟湖が出現していた。また、南東側潟湖は 8 月調査と同様に、今回の調査でもつながっていた (図

34□部分, 図 35□部分, 図 37□部分)。潟湖中央部東側が分断されていた(図 36, 図 37□部分)。潟湖南西側では, 8月調査で確認した潟湖が広がっている状況は見られなかった(図 37□部分)。

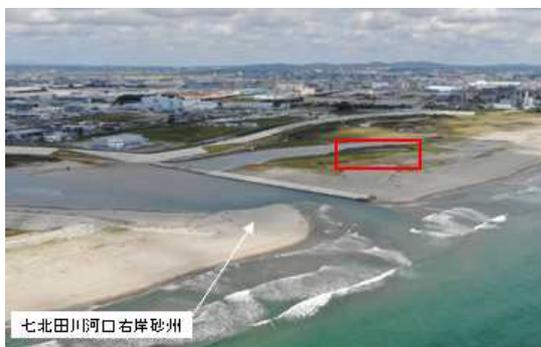
図 35 潟湖全体

七北田川河口付近(図 35)では右岸砂州が大きく張り出していた。また, 前回調査時同様に左岸砂州は見られない。

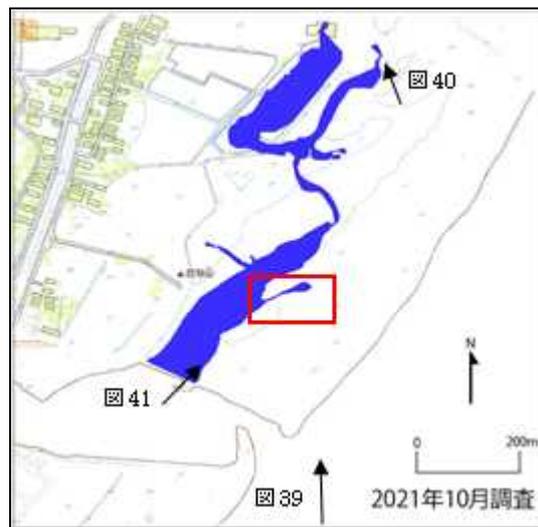
図38 10月のGPS 簡易測量結果

図 38はGPS簡易測量による10月の汀線である。潟湖最北部は, 9月調査と同様に, 今回の調査でも潟湖が出現していた(図 40)。また, 南東側潟湖は9月調査と同様に, 今回の調査でもつながっていた(図 38□部分, 図 39□部分, 図 41□部分)。潟湖南西側では, 潟湖が広がっている状況は9月に続き見られなかった(図 41□部分)。

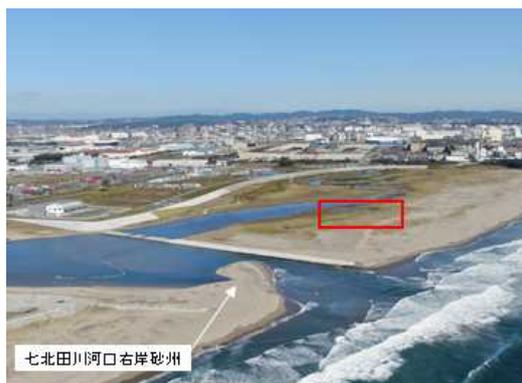
図 39 潟湖全体

七北田川河口付近(図 39)では右岸砂州が大きく張り出していた。また, 前回調査時同様に左岸砂州は見られない。

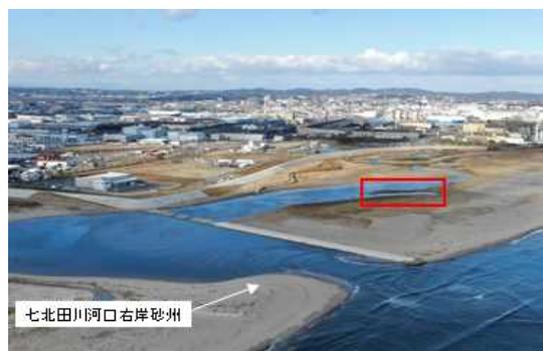
図 43 潟湖全体

月調査と同様に、今回の調査でもつながっていた（図 42□部分、図 43□部分、図 45□部分）。潟湖南西側では、潟湖が広がっている状況は 10 月に続き見られなかった（図 45□部分）。

七北田川河口付近（図 43）では右岸砂州が大きく張り出していた。また、前回調査時同様に左岸砂州は見られない。

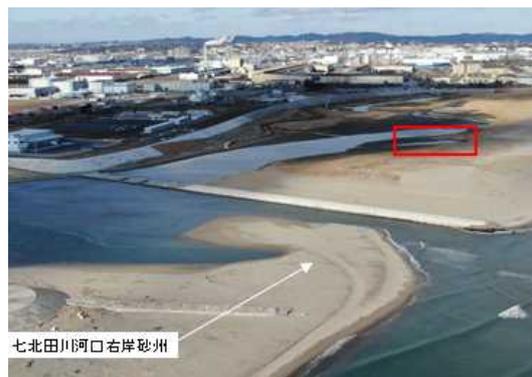
図 47 潟湖全体

図 46 は GPS 簡易測量による 12 月の汀線である。潟湖最北部は、11 月調査と同様に、今回の調査でも潟湖が出現していた。また、潟湖中央部東側が分断されていた (図 48)。また、南東側潟湖は 11 月調査と同様に、今回の調査でもつながっていた (図 46 □部分、図 47 □部分、図 49 □部分)。潟湖南西側に見られていた水がたまり潟湖が広がっている状況は 11 月に続き見られなかった (図 49 □部分)。

七北田川河口付近 (図 47) では右岸砂州が大きく張り出していた。また、前回調査時同様に左岸砂州は見られない。
