<原著論文> 東日本大震災による真壁・佐原重要伝統的建造物群保存地区における 町家と土蔵の被害調査研究

THE DAMAGE INVESTIGATION RESEARCH OF WOODEN TOWNHOUSES AND
STOREHOUSES IN MAKABE AND SAWARA IMPORTANT PRESERVATION DISTRICTS
FOR GROUPS OF TRADITIONAL BUILDINGS BY THE TOHOKU EARTHQUAKE

和文要旨：本研究において、東日本大震災により重要伝統的建造物群保存地区真壁・佐原の町家や土蔵の被害が大きかった要因は、軟弱地盤の影響であったことを明らかにした。また佐原の保存修理工事についての分析を行った結果、町家の屋根をガイドライン工法、基礎をベタ基礎工法とすれば、震度5強程度までは、耐震補強が行われなくても損傷を防げる可能性が高いことを明らかにした。また本研究の成果を踏まえ、関東の土蔵の特徴を生かした屋根及び外壁の保存修理工法の試案を作成した。

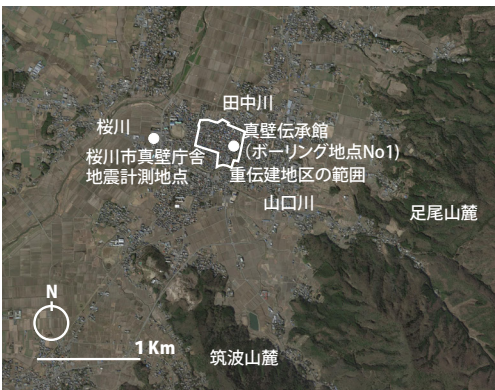
写真3 真壁の航空写真及び重伝建地区の範囲 (google earth)

真壁は、足尾山から筑波山に連なる山麓から緩やかに桜川に下る舌状の真壁台地に位置している[写真3参照]。真壁は江戸時代から明治中期にかけて近在の在郷町として発展し、現在の真壁の町並みは、大正から昭和にかけての町家や土蔵を中心に形成されている「参考資料⁷⁾」。

真壁においては真壁伝承館のボーリングデータ¹¹⁾を参照した。写真 3 を見ると、真壁は、山口川と田中川に挟まれ、東から西に平坦で緩やかに傾斜している。ボーリングデータは 1 箇所しかないが、地盤が大きく変化していないので、地盤条件による地区内の変化はないと考える。佐原は、千葉県地質環境インフォメーションバンク¹²⁾を活用し、重伝建地区近傍の 5 か所（No2、No3、No4、No5、No6）の地質資料と標準貫入試験の N 値を入手した。表 3 に真壁と佐原 5 地点の地質の深度及び、標準貫入試験 N 値を示している。堆積層の厚みは地質調査資料より読み取り、簡易式（建設省告示第 1457 号第 10）で N 値と各地質の深さより、地盤の固有周期を求めた。

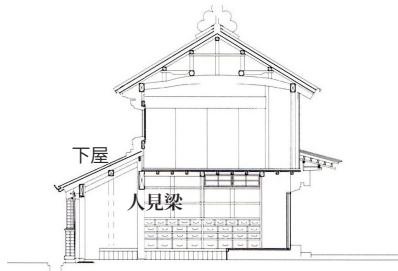
図1 関東の下屋を持つ町家 (出典：真壁の町並み⁷⁾)

町家の1階は通りに面して耐震要素である土壁がほとんどなく、下屋を持ち、2階の壁の重量を人見梁と呼ばれる1尺以上の梁で支える形式[図1参照]であり、剛性的には好ましくない。この形式は明暦の大火(1657)以降江戸において、火災時に下屋から大屋根に梯子を掛けて町火消が登りやすいように義務づけられたもので、大火の多かった関東の町家に普及し、佐原も同様の形式である。

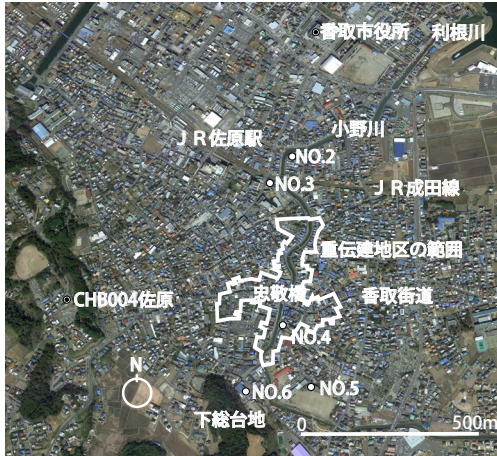
写真4 佐原の航空写真及び重伝建地区の範囲 (google earth)

佐原は小野川流域の平坦な地形であるが、南から西にかけて下総台地が迫っており、東側は利根川沿いに田が広がっている[写真4参照]。江戸時代に入り、利根川の東遷事業が行われ、舟運が盛んとなり、物資の集散地として賑わいを見せ、商都として発展した。

佐原の地震観測点は 2 カ所 CHB004（強震観測網¹⁰⁾ 佐原 [香取市イ-1066（重伝建地区までの距離 0.8km）]、香取市役所（重伝建地区までの距離 0.8km）…[表 2・写真 4 参照] であり、いずれも震度 5 強、3 成分合成の最大加速度は 300gal を超えている。NS と EW の加速度の差に大きな差は見られない。

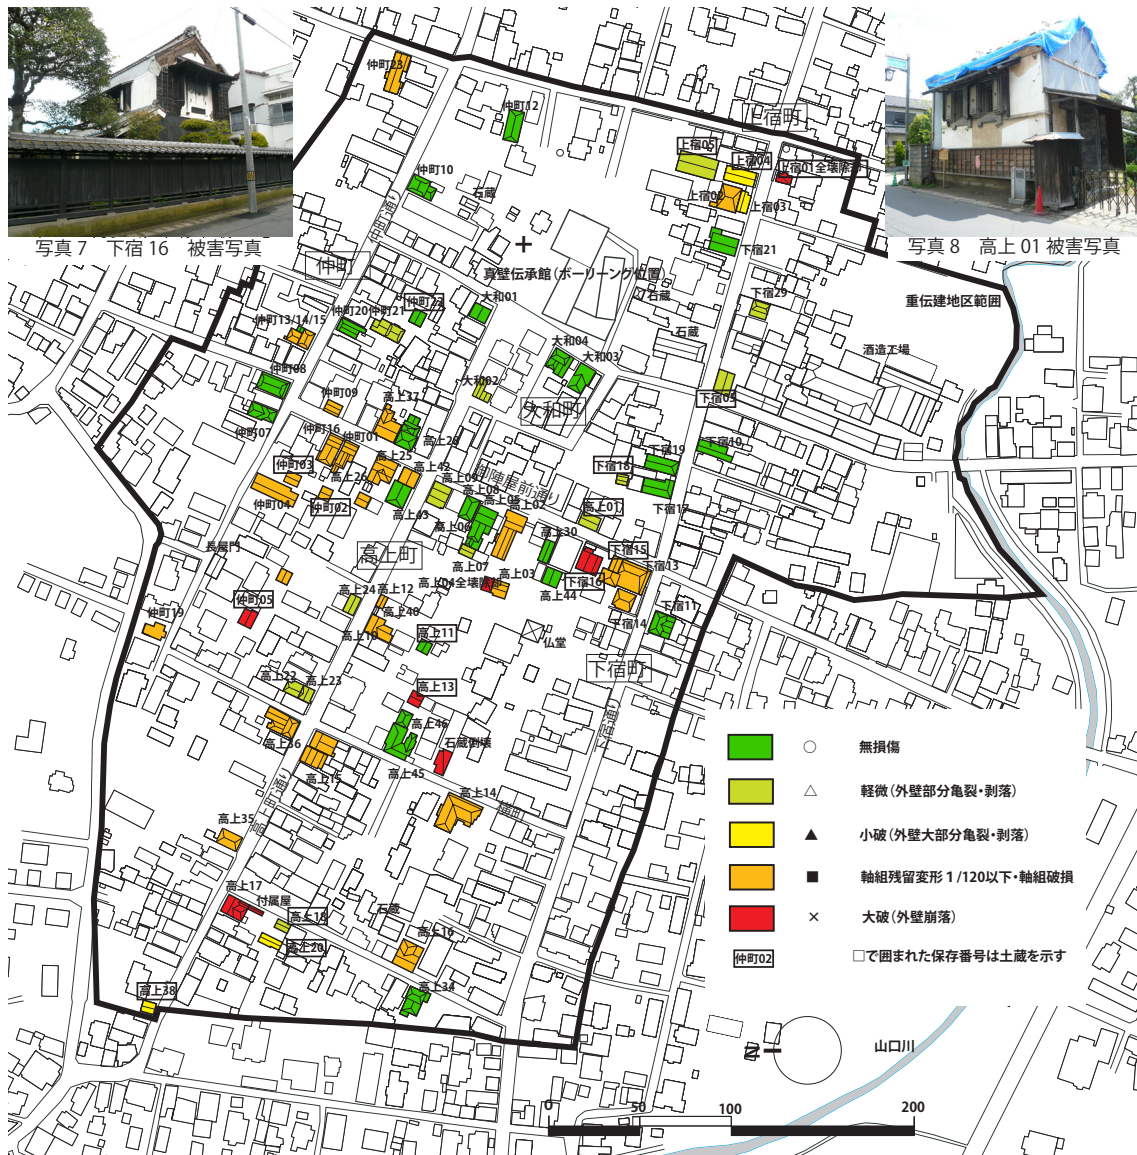
図2 真壁屋根損傷分布図〔町家・土蔵〕(出典：真壁保存地区計画図を基に編集)

本章において真壁の町家 54 棟、土蔵 19 棟の調査結果及びその考察をまとめている。図 2 は屋根損傷分布図を示し、図 5 は外壁・軸組の損傷分布図を示している。図 3 及び図 4 は屋根損傷度区分と外壁・軸組の損傷度区分の相関をマトリックス図で表示したもので、点線内の数字はそれぞれの損傷度が軽微な範囲内にある建物の割合と、中破以上の割合を示したものである。時代別の損傷の違いを見る為に、色分けで保存番号の建物を示している。町家は約 28% (12 棟)、土蔵は約 11% (1 棟) が軽微な損傷内である。町家は無損傷が 10 棟であるが、土蔵には 1 棟も無い。中破以上が町家は 22% (12 棟)、土蔵は 26% (5 棟) になっている。町家は 1 棟が屋根及び外壁・軸組を大破している。次項からは、屋根及び外壁・軸組に分けて損傷度の結果をまとめている。個別の町家の損傷記録は表 4-1 ~ 4-3 に、土蔵は表 6-1、6-2 にまとめている。屋根伏図の網掛け部分はビニールシートで覆われている部分を示し、その部分を屋根の投影面積から除して損傷率としている。

図 3 を参照すると、町家では、中破・大破の建物は、御陣屋前通りを中心とした地区に集中している。この地区は特定建築物が多く集中している地区でもある。
