東日本大震災による RC 建築物の被災度区分判定調査

野村昌弘

京都大学 工学研究科

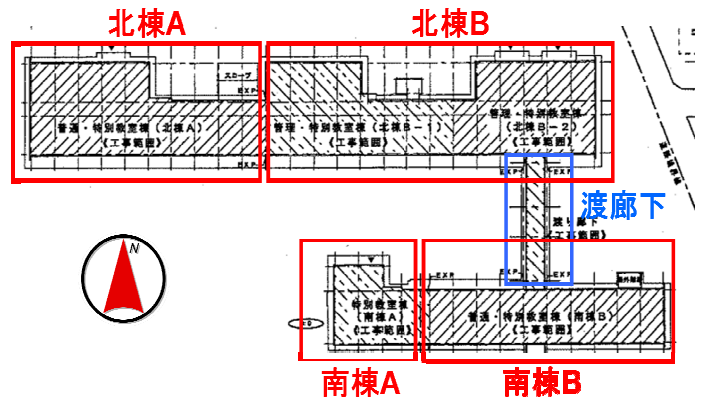
図1 A校平面図

- 北棟 A および北棟 B、南棟 B については建物全体の損傷は軽微であり、建物の健全性は保たれている。ただし、ひび割れが生じている壁や柱に関しては修復が必要である。
- 南棟 A については両側柱付壁(階段室)の被害が最も大きく損傷度Ⅱであった。被災度は小破に近い中破である。耐震壁や柱の損傷が多いため、適切な復旧を行うことが望ましい。
- 渡り廊下については 1 階柱脚部の曲げ圧壊が顕著にみられ、柱 2 本はカバーコンクリートが大きく剥落し鉄筋が座屈している。また、柱頭の梁にはせん断破壊が生じているものもある。今後の余震等で、柱頭部において塑性ヒンジが形成された場合、または 2 階の柱梁接合部に損傷が発生した場合、崩壊機構が形成され倒壊の恐れがある。損傷が深刻で、補強により所要の耐震性能を得ることが困難と考えられるが、詳細調査の結果によっては復旧も可能である。

応急復旧の要否の判定により、「軽微な補修を要する」に該当する建築物は、ひび割れの補修等を行った後に継続使用してよいが、損傷度Ⅲ以上の部材については、被災前の耐震性能を回復するための構造補修が必要である。

「応急復旧」に該当する建築物は、損傷が生じた部材の構造補修により、被災前の構造性能のレベルまで回復させた後に継続使用してよいが、必ずしも十分な耐震性能を保証するわけではないので、できるだけ速やかに耐震診断等の詳細な検討を行い恒久復旧の要否の判定を行うことが望ましい。
